Ispitivanje toplotne izolovanosti novoizgrađenog objekta uprave Policije Distrikta Brčko

Aleksandar Janković¹, Darija Gajić¹, Biljana Antunović¹, Saša Čvoro¹, Mladen Slijepčević¹

INSPECTION OF THE THERMAL INSULATION OF THE NEWLY CONSTRUCTED BUILDING OF THE BRČKO DISTRICT POLICE DEPARTMENT

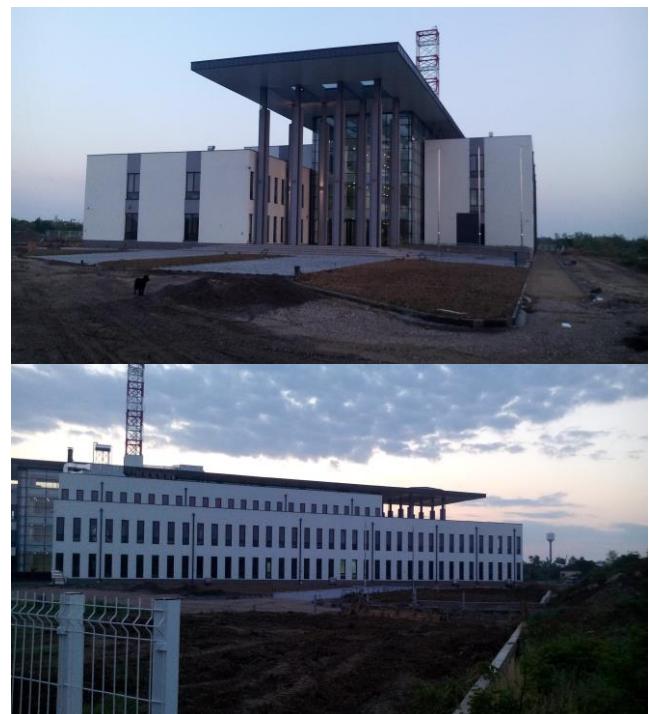
Novi objekat policije distrikta Brčko je slobodnostojeći objekat koji se sastoji od četiri etaže (Sl. 2). Građen je prema visokim standardima energetske efikasnosti sa kvalitetnom toplotnom izolacijom. Objekat posjeduje vlastiti centralni sistem za grijanje, a takođe koristi energiju i iz alternativnih izvora. Kompletan vanjski zid je toplotno izolovan ekspandiranim polistirenom EPS ($\lambda=0.040 \text{ Wm}^{-1}\text{K}^{-1}$), debljine 12 cm. Ostatak vanjskog zida čine dvostruko ostakljeni prozori sa aluminijumskim profilima.

Sl. 2. Jugoistočna i jugozapadna fasada

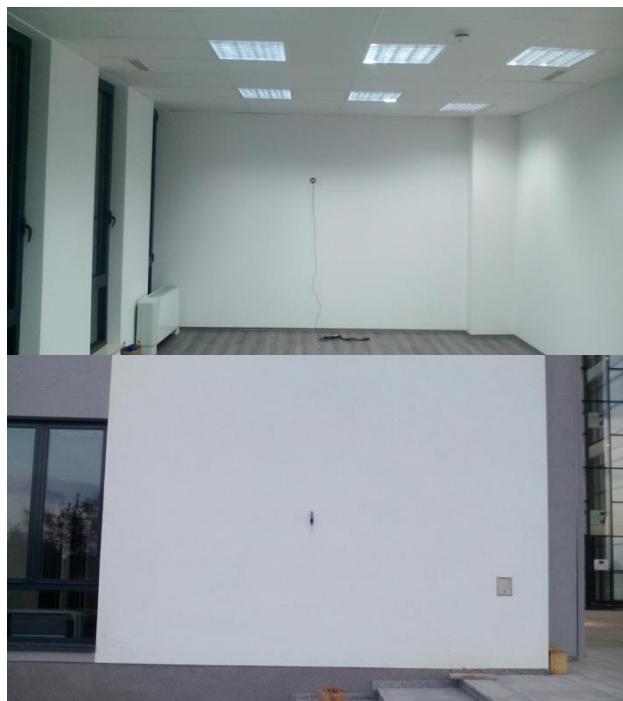
Prva mjerna pozicija nalazi se na sjeverozapadnoj fasadi, (Sl. 3a i 3b). Srednja vrijednost koeficijenta prolaza topote zida za trodnevni interval mjerjenja iznosi $0.296 \text{ Wm}^{-2}\text{K}^{-1}$, dok prosječna temperaturna razlika između unutrašnjeg i spoljašnjeg vazduha tokom ovog intervala mjerjenja iznosi 12.4°C . Druga mjerna pozicija nalazi se na sjeveroistočnoj fasadi. Srednja vrijednost koeficijenta prolaza topote zida za trodnevni interval mjerjenja iznosi $0.284 \text{ Wm}^{-2}\text{K}^{-1}$, dok prosječna temperaturna razlika između unutrašnjeg i spoljašnjeg vazduha tokom ovog intervala mjerjenja iznosi 11.1°C .

Sl. 3. a) položaj U-senzora unutar prostorije i b) položaj bežičnog temperaturnog senzora na sjeverozapadnoj fasadi

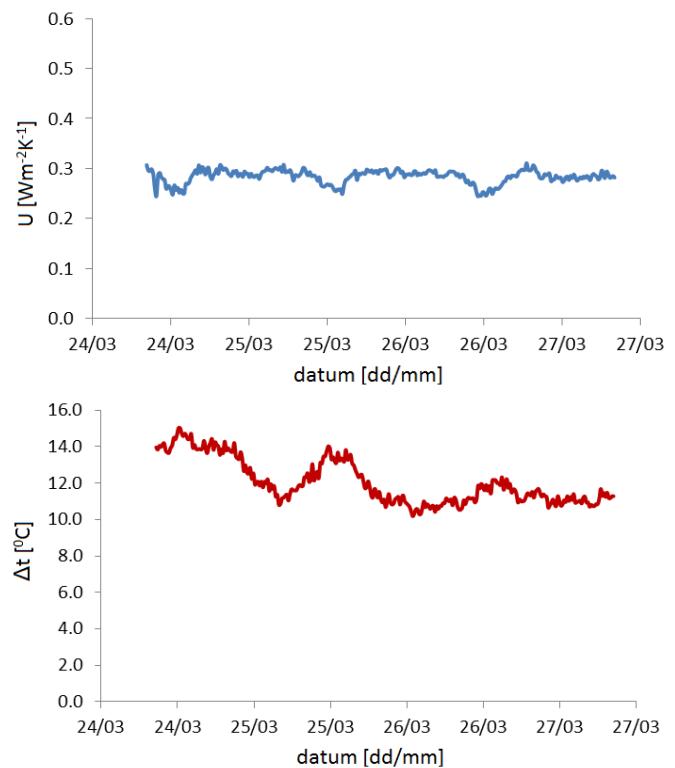
Vrijednost topotne otpornosti na kraju mjernog perioda odstupa za $+0.3\%$ (prva mjerna pozicija) i $+2.39\%$ (druga mjerna pozicija) u odnosu na vrijednost dobijenu 24h ranije. Topotna otpornost dobijena analizom podataka za vremenski period koji obuhvata prva dva dana mjerjenja odstupa - -1.26% (prva mjerna pozicija) i -3.37% (druga mjerna pozicija) u odnosu na vrijednost dobijenu za vremenski period koji obuhvata poslijednja dva dana mjerjenja. Grafički prikaz rezultata mjerjenja koeficijenta prolaza topote i odgovarajuće temperaturne razlike između spoljašnjeg i unutrašnjeg vazduha na mjerne poziciji 1 (sjeverozapadna fasada) su prikazani na slici 4.

Sl. 4. a) koefficijent prolaza topote i b) temperaturna razlika između unutrašnjeg i spoljašnjeg vazduha na prvoj mjernoj poziciji

Prema dobijenim rezultatima sa ispitivane dvije mjerne pozicije može se zaključiti da spoljašnji zid po svojim topotnim karakteristikama i ugrađenoj topotnoj izolaciji odgovara kako projektovanim, tako i propisanim uslovima oba entitetska Pravilnika. Mjeranjem je utvrđeno da je koeficijent prolaza topote zida zanemarljivo niži u odnosu na projektnu vrijednost. Njegova izmjerena vrijednost je značajno niža u odnosu na vrijednost koju propisuje Pravilnik o tehničkim zahtjevima za topotnu zaštitu objekata i racionalnu upotrebu energije u Federaciji BiH ($U=0.450 \text{ Wm}^{-2}\text{K}^{-1}$) i neznatno niža u odnosu na Pravilnik o minimalnim zahtjevima za energetske karakteristike zgrada u Republici Srpskoj ($U=0.300 \text{ Wm}^{-2}\text{K}^{-1}$), na osnovu čega se može zaključiti da je topotno-izolacioni kvalitet vanjskog zida visok i da su njegove topotne karakteristike u skladu sa važećim regulativama.

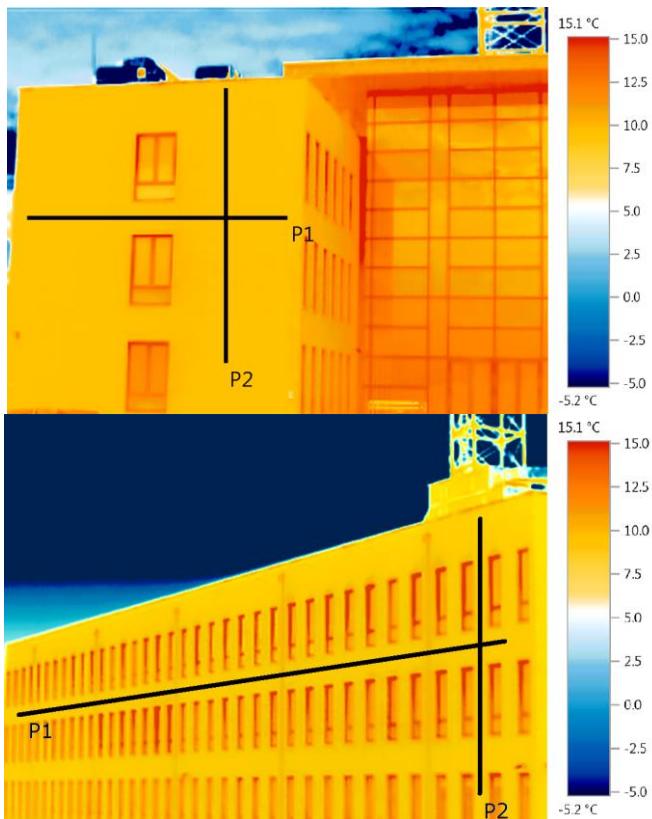
Sl. 5. Termovizijski snimak a) sjeverozapadne i b) jugozapadne fasade (linija P1 označava horizontalni, linija P2 vertikalni temperaturni profil)

Niske temperature spoljašnje površine omotača na fasadi pri temperaturi spoljašnjeg vazduha od oko 8°C ukazuju na dobru toplotnu izolovanost objekta (od 8.0°C do 8.7°C). Na termogramima je primjetna temperaturna homogenost spoljašnje površine aluminijskih okvira i zastakljenja, što ukazuje na kvalitetnu ugradnju prozora. Takođe, ne javljaju se ni značanje temperaturne razlike između najtopljih i najhladnijih tačaka na elementima prozora [8]. Horizontalni temperaturni profil duž prikazane sjeverozapadne i jugozapadne fasade najviše oscilira za 0.3°C i 0.6°C , redom, (Sl. 6a i 7a), a vertikalni temperaturni profil za 0.3°C i 0.6°C , redom, (Sl. 6b i 7b). Temperaturna uniformnost u horizontalnom i vertikalnom pravcu duž fasada ukazuju na

homogenost strukture spoljašnjeg zida i ujednačenu debljinu toplotne izolacije.

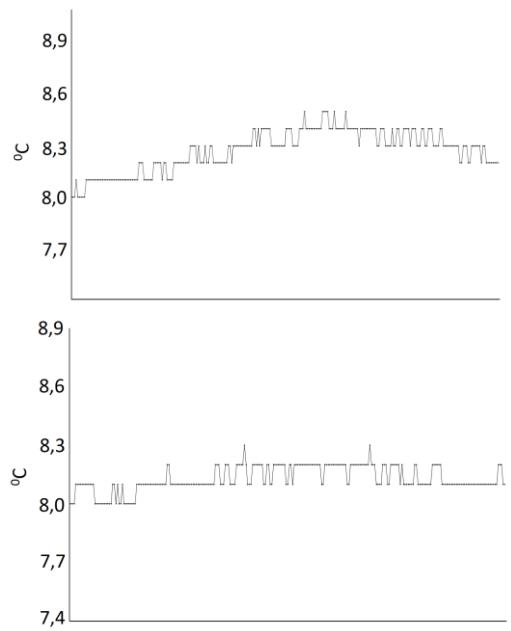
Sl. 6. a) Horizontalni i b) vertiklani temperaturni profil na sjeverozapadnoj fasadi označeni sa linijama P1 I P2 na slici 5a

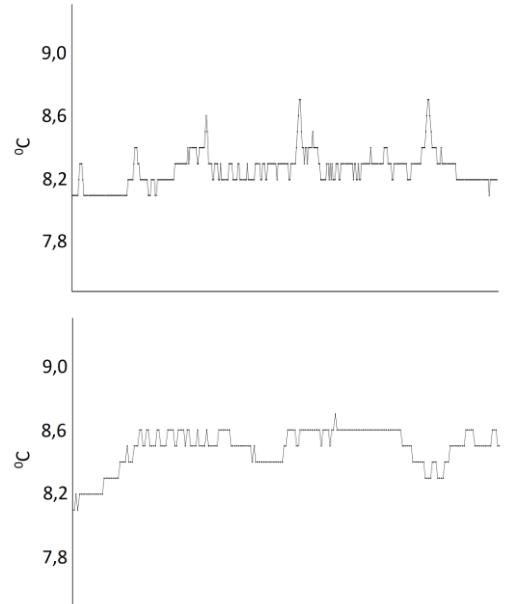
Sl. 7. a) Horizontalni i b) vertiklani temperaturni profil na jugozapadnoj fasadi označeni sa linijama P1 I P2 na slici 5b

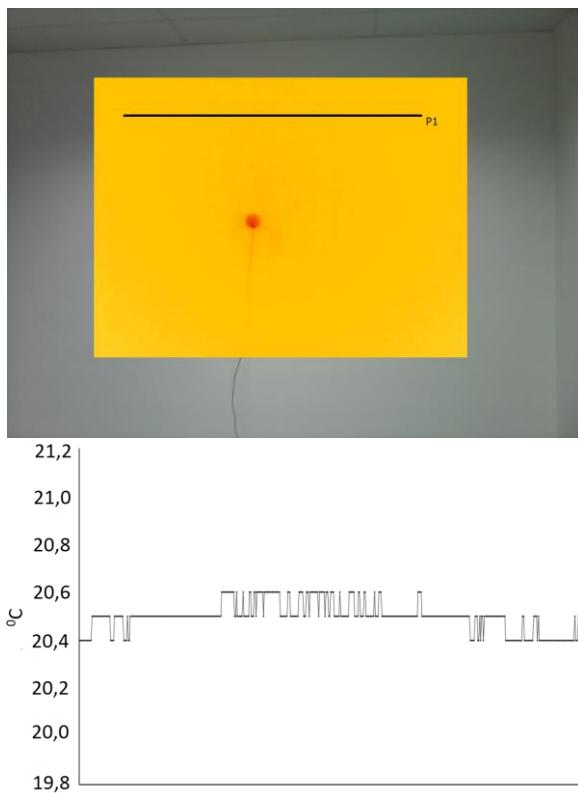
Na osnovu horizontalnog temperaturnog gradijenta i slika 8 i 9, može se zaključiti da su U-senzori za određivanje koeficijenta prolaza toplove postavljeni u najbolji mogući položaj, čime je izbjegnut značajniji uticaj toplotnih mostova i temperaturnih nepravilnosti, a ujedno i omogućeno pravilno određivanje reprezentativnog koeficijenta prolaza toplove

vanjskog zida. Visoke temperature unutrašnje površine vanjskog zida (sjeverozapadni zid – 20.5 °C, jugozapadni zid – 20.2 °C) pri temperaturi unutrašnjeg vazduha od 21 °C ukazuju na dobru topotnu izolovanost objekta. Horizontalni temperaturni gradijent na unutrašnjoj površini sjeverozapadnog vanjskog zida gotovo da i ne postoji. Temperaturni gradijent na unutrašnjoj površini jugozapadnog vanjskog zida u oblasti između dva prozora je slab i iznosi 0.5 °C, ali prvenstveno zbog toga što element graniči sa prozorima kroz koje se ubičajeno javlja povećan gubitak toplotne. Ipak po svojoj vrijednosti ovaj gradijent je mali da bi mogao uticati na mjerena koeficijenta prolaza toplotne na ovoj poziciji. Na osnovu homogenosti temperaturnih polja i postojanja zanemarljivih gradijenata, može se zaključiti da je vanjski zid po svojoj strukturi homogen sa ujednačenom debljinom toplotne izolacije.

Sl. 8. a) Horizontalni i b) vertiklani temperaturni profil na sjeverozapadnoj fasadi označeni sa linijama P1 I P2 na slici 5a

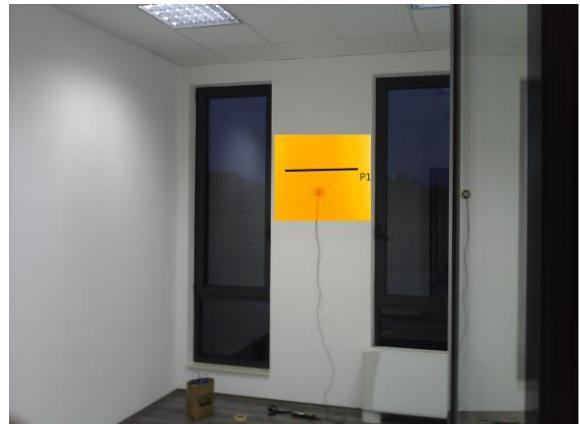
Sl. 9. a) Horizontalni i b) vertiklani temperaturni profil na sjeveroistočnoj fasadi označeni sa linijama P1 I P2 na slici 5a
